# ETUDE GEOTECHNIQUE DE CONCEPTION DE LA RESERVE DE SUBSTITUTION DU CHÂTELAR

LA ROCHE-DES-ARNAUDS (05)

RAPPORT GEOTECHNIQUE G2-AVP

DECEMBRE 2023

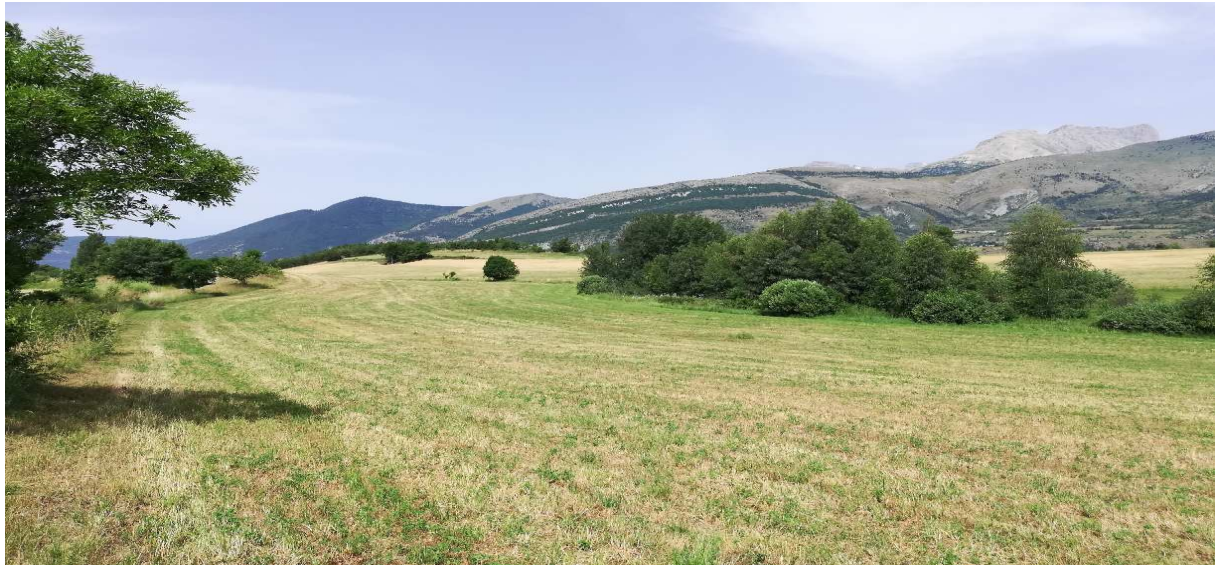
La morphologie du site est adaptée à ce type de projet avec notamment :

- Des pentes très faibles ;
- Un vallon se fermant entre deux petites butes au niveau du projet de barrage ;
- Des pentes très douces face à face de part et d'autre du vallon.

Figure 2. Vue générale de la zone d'implantation de la réserve

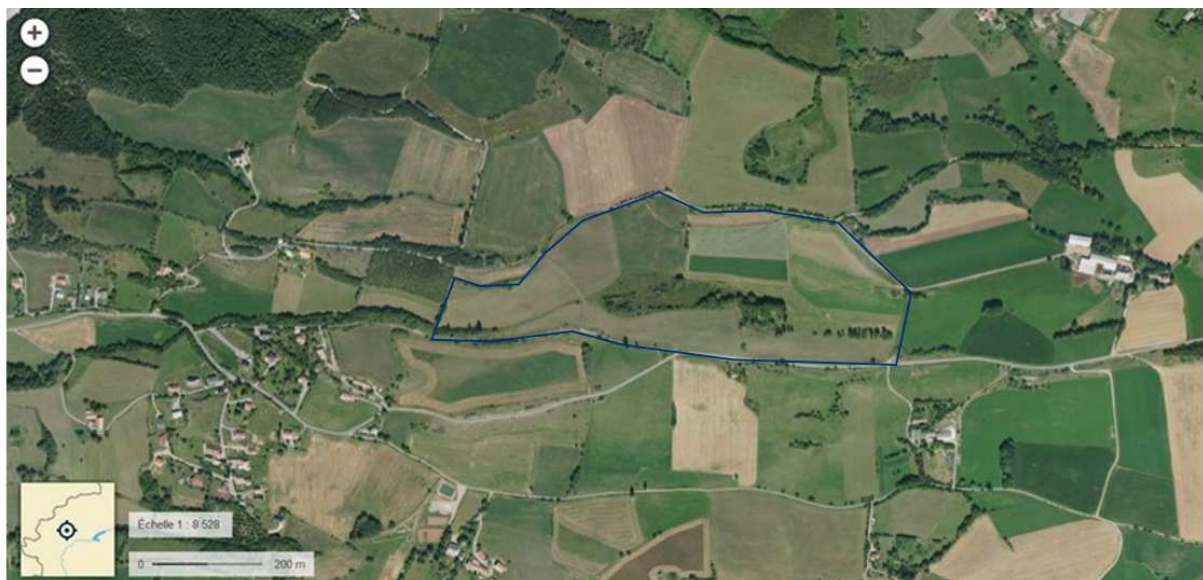
Figure 3. Extrait de la photographie aérienne au droit du projet (Source : Géoportail)

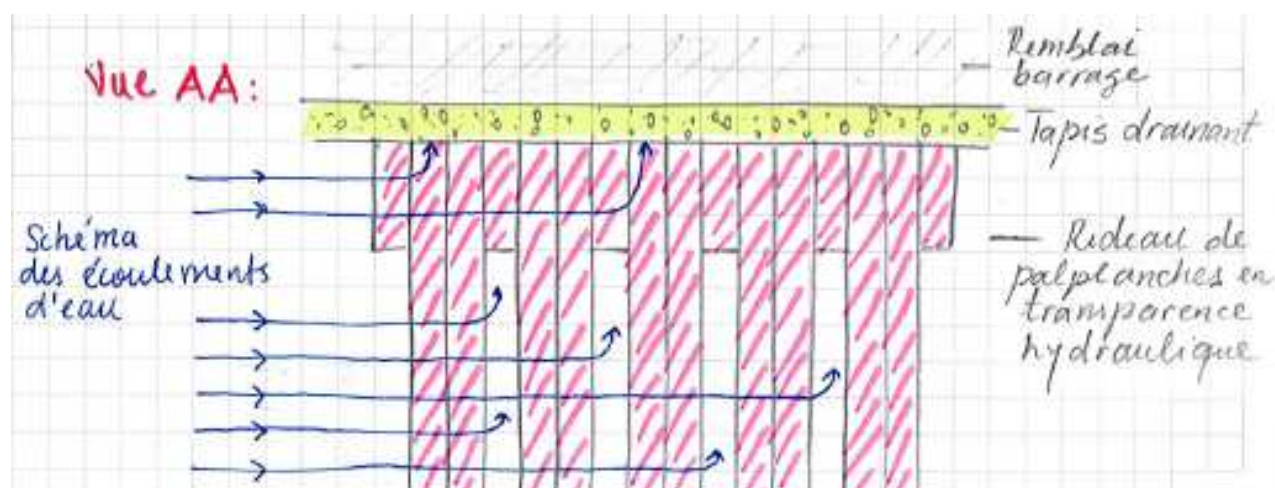
Cette transparence hydraulique sera obtenue à partir d'un **battage partiel d'une palplanche sur 3, laissant une fenêtre ouverte aux écoulements d'eau sur environ 1/3 de la surface du rideau**, comme indiquent les schémas ci-après.

Figure 25. Schéma de principe du rideau de palplanches en transparence hydraulique
